Energieffektivisering av flerbostadshus - Status och hänsyn till värmetröghet

SP Sveriges Tekniska Forskningsinstitut

SP Rapport 2012:35
ISBN 978-91-87017-73-5
ISSN 0284-5172
Borås 2012

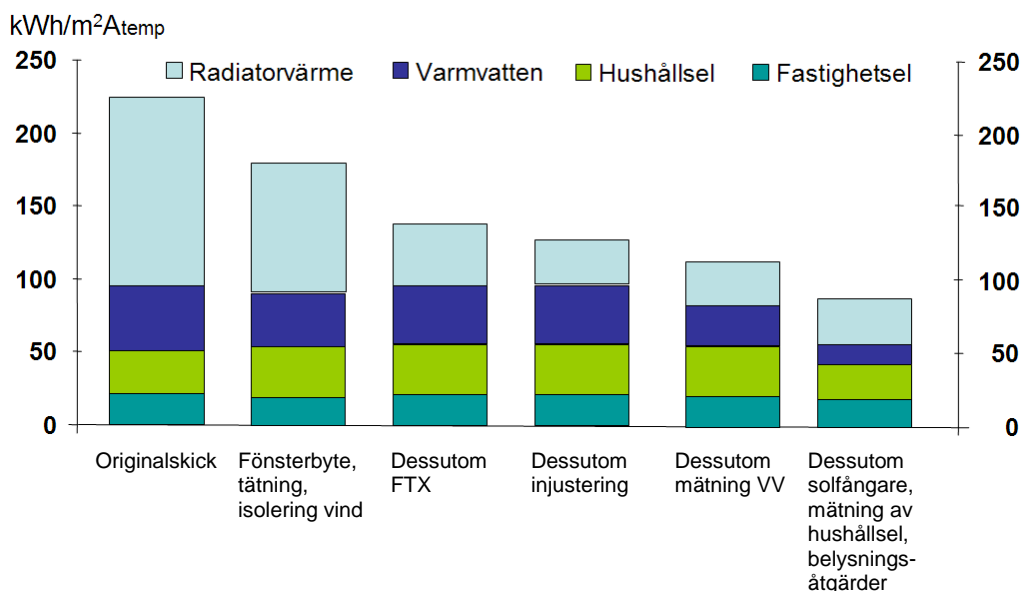
I dag drar ett typiskt hus ur miljonprogrammet cirka 220 kWh/m²A_{temp} fördelat enligt stapeln till vänster i diagrammet nedan.

Figur 1 Energibehovet för ett typiskt miljonprogramhus uppdelat på olika poster samt effekten av olika energieffektiviseringsåtgärder.

Det är inte helt lätt att bestämma omfattningen av ett åtgärdspaket. I diagrammet ovan redovisas ungefärlig besparingspotential i olika steg. Märk väl att när en åtgärd är genomförd ändras förutsättningen för nästa, dvs det går inte att addera olika åtgärders besparing rakt av. Möjligheterna till ett lyckat energisparprojekt är att systematiskt utreda energibesparingar, konsekvenser för fuktförhållanden och påverkan på inomhusmiljö, utseende, underhåll, konsekvenser för de boende – och att göra kostnadsanalyser.

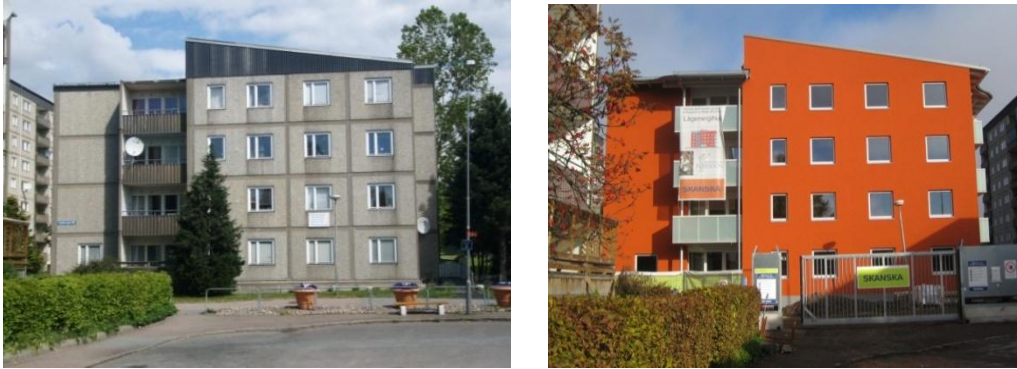
Figur 2 Backaröd före och efter renovering (foto SP)

Byggnaden har en betongstomme med ytterväggar av prefabricerade betongelement. Krypgrund, sockel, vind och fasad har tilläggsisolerats. Klimatskalet har tätats och köldbryggor har åtgärdats. Samtliga fönster är utbytta. Takfoten har förlängts för att täcka den tilläggsisolerade fasaden. Ventilationssystemet har byggts om till ett till- och frånluftssystem med värmeåtervinning. Aggregaten placerades i nybyggda fläktrum ovanför trapphuset.

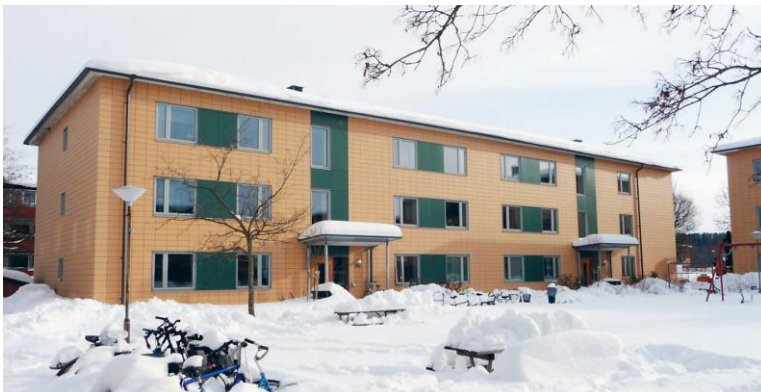
Figur 3 Brogården efter renovering (foto SP)

Brogården i Alingsås är ett exempel på ombyggnad med mål att uppnå mycket låg energi-användning, i princip passivhusnivå. Väggarna har tilläggsisolerats med 350 mm isolering, med en invändigt monterad plastfilm har huset blivit lufttätt och fuktsäkrat. För att reducera köldbryggorna byggdes balkongerna in och arean införlivats med vardagsrummet. Nya balkonger har hängts utanpå fasaden. Isolertjockleken på vindsbjälklaget efter ombyggnad är 500 mm. Bottenplattan, som tidigare saknade isolering, har efter ombyggnaden 100 mm isolering. Alla fönster är utbytta till nya med U-värdet $0,85 \text{ W/m}^2\text{K}$ med solskyddsfilm för att begränsa övertemperaturer.

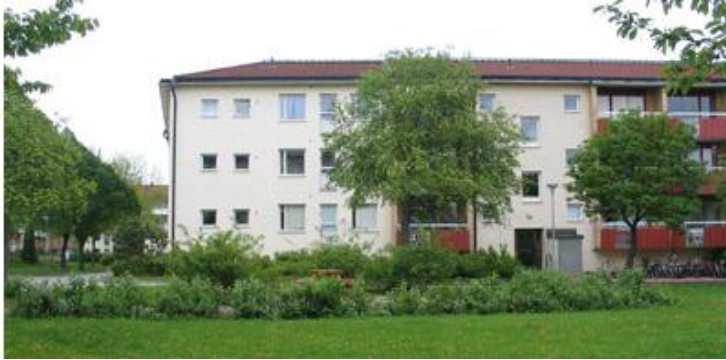
Figur 4 Gröna gatan (foto Bengt Dahlgren)

Gröna gatan är ett bostadsområde som består av en sammanhängande huskropp med totalt 918 lägenheter. Vissa delar av källarplanet är varmgarage. Väggarna var så dåligt isolerade att de enligt de boende orsakade kallras. Vindsisoleringen utgjordes av kutterspån och ett lager lösull. I samband med renoveringen genomfördes följande åtgärder:

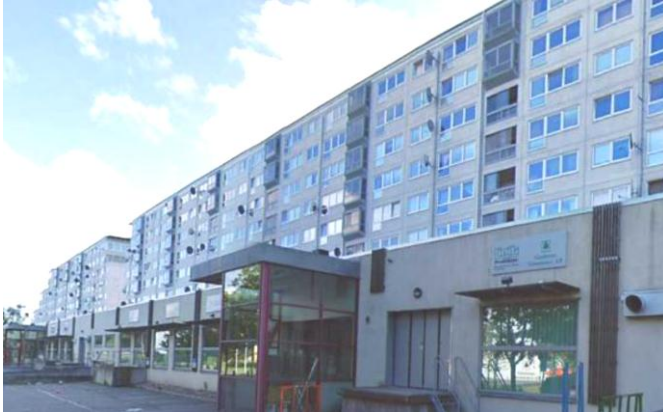
Figur 5 Gårdsten (foto hitta.se)

Gårdsten är bostadsområde strax norr om Göteborg byggt på 70-talet. Byggnaderna är uppförda med betongelement och har låglutande tak. Det finns två typer av byggnader, dels loftgångshus med tre alternativt fem våningsplan ovan markplan med utvändigt trapphus till entréer från loftgångar, dels så kallade lamellhus med entréer i markplan och invändiga trapphus till tre våningsplan inklusive markplan. Loftgångshusen har balkonger mot söder längs hela byggnaden, lamellhusen har indragna balkonger mot öster och väster. Byggnaderna är anslutna till fjärrvärme och ventilerades med till- och frånluftssystem utan värmeåtervinning. Hushållselen liksom övrig energianvändning var tidigare inkluderade i hyran.

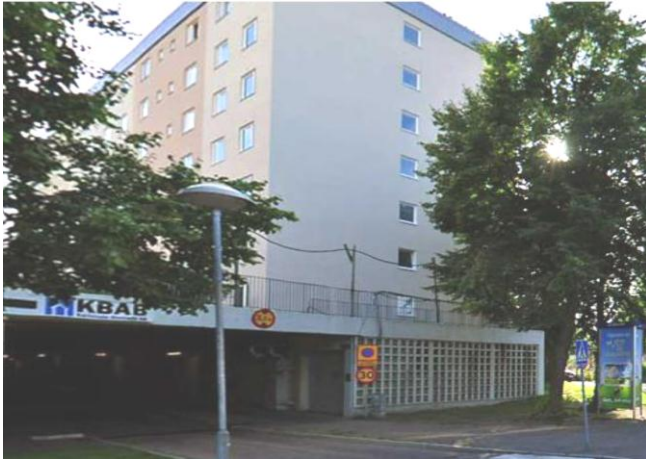
Figur 6 Orrholmen efter renovering

Orrholmen är ett bostadsområde i Karlstad, byggt under 60-talet och består av 10 stycken 7-våningshus. Gavelväggarna är sandwichelement och långsidorna utfackningsväggar med en yttre skivbeklädnad. På grund av vattenskador kunde vissa lägenheter inte hyras ut. Drag orsakade komfortproblem och fick kompenseras av högre rumstemperatur.

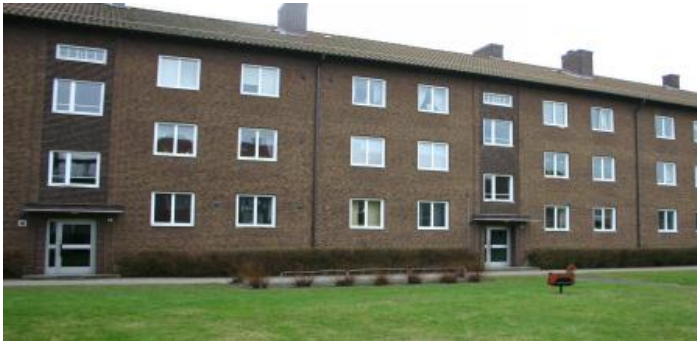
Figur 7 Kvarteret Tomaten (foto Bengt Dahlgren)

Kvarteret Tomaten är ett bostadsområde från 60-talet i Helsingborg. Flerbostadshusen är traditionella till sin form, de har uppvärmd källare och sadeltak med oinredd kallvind. Ytterväggar klädda med tegel och har ca 95-120 mm isolering med mineralull. Bottensplattan i källaren är av oisolerad betong. Vindsbjälklaget är av betong med mineralullsisolering. Husen ventileras med självdrag och är anslutna till fjärrvärme.

Fönster är bytta och FTX-system har installerats men fasaden har inte åtgärdats på grund av att de är skyddade av kulturhistoriska skäl. I det här projektet har också en mindre värmepump installerats för att värma tappvarmvatten.

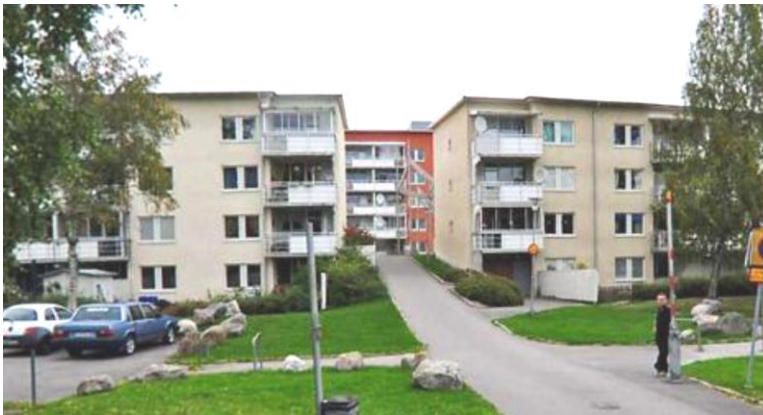
Figur 8 Ringdansen efter renovering

Ringdansen är ett bostadsområde byggt i början av 70-talet. Byggnaderna har stomme av betong, ytterväggarna är sandwichelement och de var ventilerade med frånluftssystem. De var sedan tidigare anslutna till fjärrvärme och generellt kan sägas att de var i stort behov av renovering samtidigt som området hade stora sociala problem.
